Se ha completado la investigación del incidente de la grúa de Helsinki – by @WorldCargoNews

Konecranes ha completado su investigación del incidente sobre el colapso parcial de su grúa pórtico STS en la terminal Multi-Link en Vuosaari en el puerto de Helsinki, Finlandia, el 2 de julio.

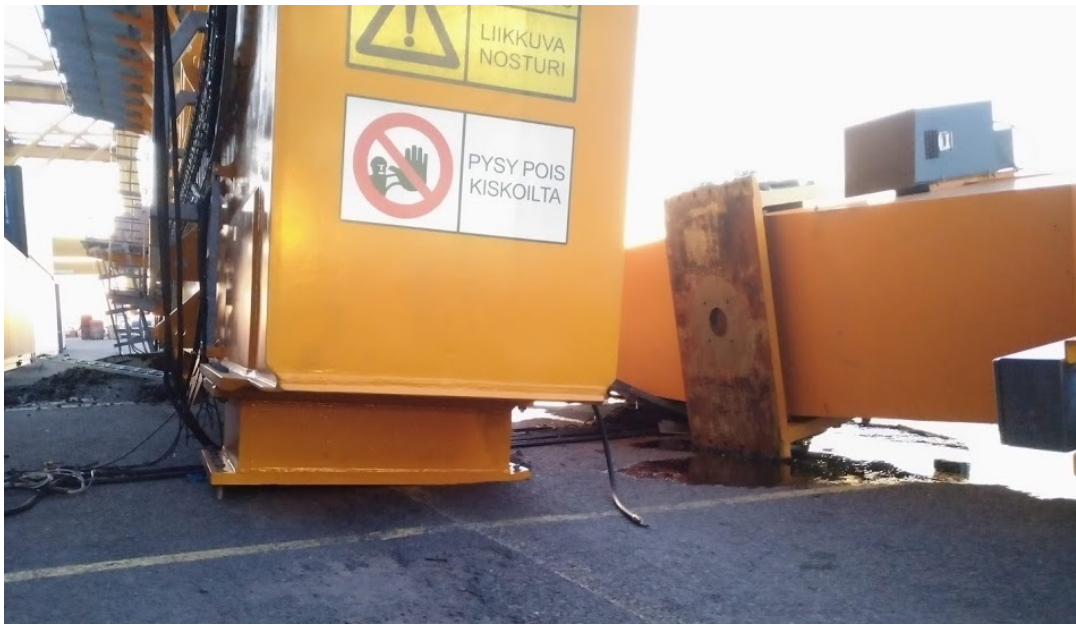
Como se informó anteriormente, los boogies de la grúa pórtico STS de gran distancia entre rieles (trocha grande) de Konecranes se separaron de la viga ecualizadora superior y la grúa se derrumbó parcialmente, quedando apoyada en el muelle sobre su viga horizontal (sill beam). El operador de la grúa sufrió una herida en la mano en la cabina al caer la grúa hacia adelante, pero no hubo heridos graves. (<https://gruasytransportes.wordpress.com/2021/08/07/accidente-grua-portico-sts-en-helsinki-by-worldcargonews/>).

La investigación de Konecranes concluyó que la causa principal del incidente fue un error en la interfaz de comunicación del software después de que se instalara en la grúa, un sistema de seguimiento del perfil -de la estiba- del barco (ship profiling system). El sistema de seguimiento del perfil -de la estiba- del barco (ship profiling system) fue ajustado incorrectamente y debido a ello escribía datos en la misma dirección del sistema de control (PLC) que el sistema de control de giro sobre el eje vertical (skew) existente. Como resultado de esto, durante las operaciones los boogies del lado agua recibieron una orden de trasladarse (travel) a toda velocidad, mientras que a los boogies del lado tierra se les ordenó reducir la velocidad, lo que provocó que la grúa se girara excesivamente sobre su eje vertical (skew) y se desprendiera de sus boogies. Esto sucedió una semana después de la instalación del software de seguimiento del perfil -de la estiba- del barco (ship profiling system).

Rautiainen enfatizó que ninguna de estas medidas, en opinión de Konecranes, hubiera evitado que la grúa se desprendiera de los boogies del lado agua debido a las fuerzas ejercidas por los controladores (drives) de los motores de traslado del pórtico que recibieron órdenes incorrectas del software. Las mejoras planificadas a la grúa tenían como objetivo abordar los problemas de confort del operador, no los temas estructurales.

La grúa ya ha sido retirada de la terminal y llevada en barcaza a la planta de Konecranes en Hanko, Finlandia. Allí se la someterá a trabajos de reparación y a mejoras para garantizar la seguridad y el confort de los operadores de la grúa.

La investigación incluyó una revisión completa del software de automatización y de los procesos para instalar ese software en la grúa. Este tipo de error de interfaz del software ha sido eliminado por el proceso de gestión de producto de Konecranes para los proyectos de automatización de patio/plazoleta, pero como una entrega única, este proyecto se manejó de forma diferente, lo que Konecranes abordará para solucionar. Rautiainen confía en que el problema es un incidente aislado, ya que no hay otros equipos de Konecranes con este diseño en particular operando en todo el mundo.
