## Actualización sobre el accidente en la prueba de la grúa en Rostock – by @WorldCargoNews

El gancho roto condujo al incidente, afirman las autoridades.

Las declaraciones emitidas por Liebherr-MCCTec Rostock GmbH y Ropeblock BV

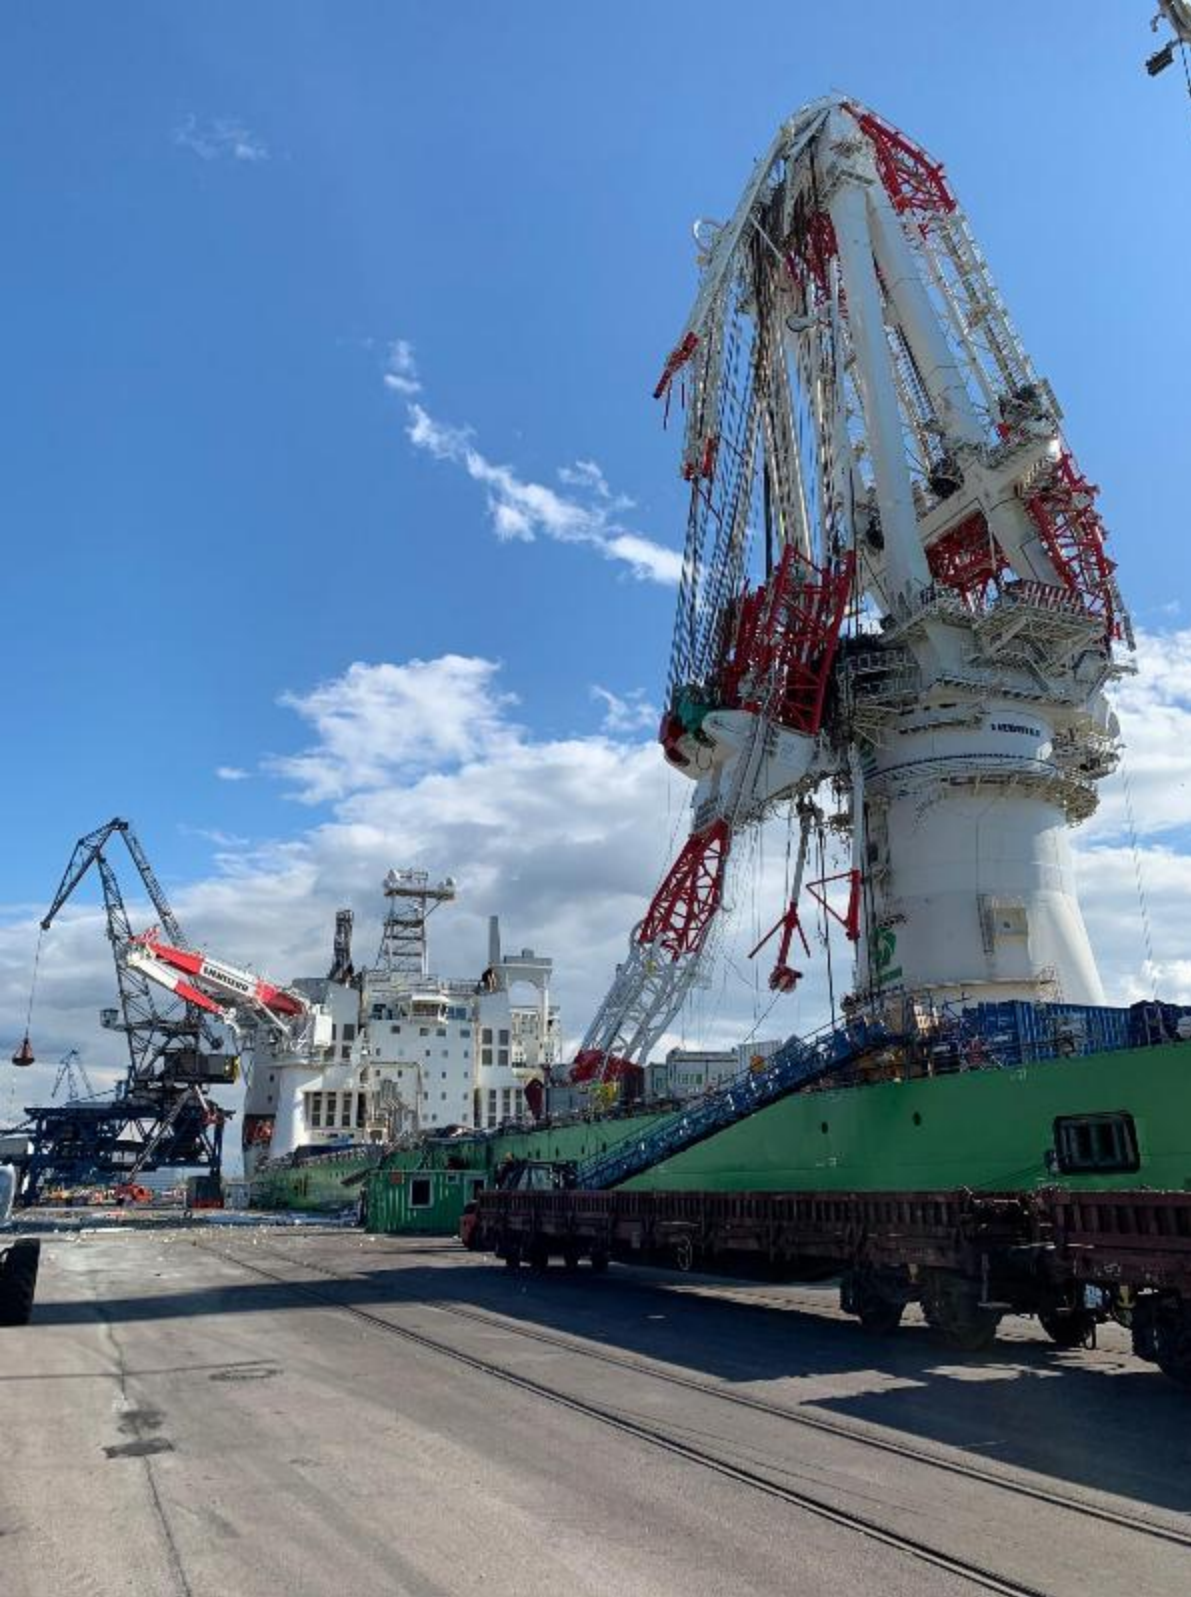
La (pluma de la) grúa se catapultó hacia atrás desde el lado agua -del buque- y colapsó sobre el lado tierra del buque . (Ver el video en la última publicación)

En esta etapa de la investigación, las autoridades responsables y los expertos son unánimes en que un gancho roto fue la causa del accidente. Las razones exactas de por qué el gancho no soportó la carga no están claras en esta etapa, pero se han descartado tanto un error de diseño como una falla de producción en la grúa mencionada.

La prueba de sobrecarga para la grúa HLC 295000 fue planificada para un escenario de carga de 5500 toneladas (el SWL de diseño + un 10 %) y el levantamiento debería haberse llevado a cabo izando una barcaza ubicada sobre el lateral -la banda- del buque. Los hechos conocidos actualmente indican que el incidente ocurrió con una carga de alrededor de 2600 toneladas.

“La información actual limitada parece confirmar que el vástago del gancho -en inglés, hook’s stem- se rompió. Sin embargo, el curso exacto de los eventos y la causa siguen siendo desconocidos por ahora. Son parte de una investigación integrada, la que también se enfocará en la fabricación del gancho”.
