# Buque portacontenedores pierde contenedores en tormenta frente a Australia- by marinelink.com – Containership Loses Boxes in Heavy Seas off Australia

27/05/2020

## Buque portacontenedores pierde contenedores en tormenta frente a Australia- by marinelink.com – Containership Loses Boxes in Heavy Seas off Australia

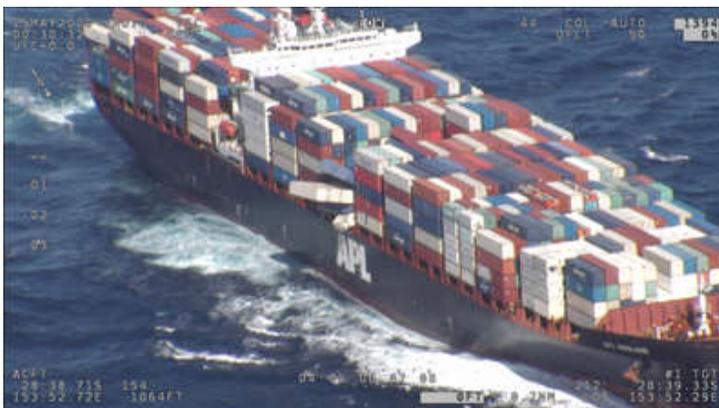
Según los informes, al menos nueve contenedores sobresalen del buque APL England después de que el barco perdiera al menos 40 contenedores por la borda frente a las costas de Australia. (Foto: AMSA)

Justo después de las 6:10 a.m. del domingo, el APL England experimentó una pérdida temporal de propulsión y comenzó a rolar fuertemente, lo que provocó el colapso de las estibas de contenedores y la caída de varios contenedores por la borda en una profundidad de agua de aproximadamente 2.000 metros, a unos 73 kilómetros al sureste de Sydney.

El capitán del APL England informó que 40 contenedores se perdieron por la borda y que 74 contenedores han resultado dañados. Según los informes, seis contenedores sobresalen del lado -banda- de estribor y tres contenedores del lado -banda- de babor de la nave.

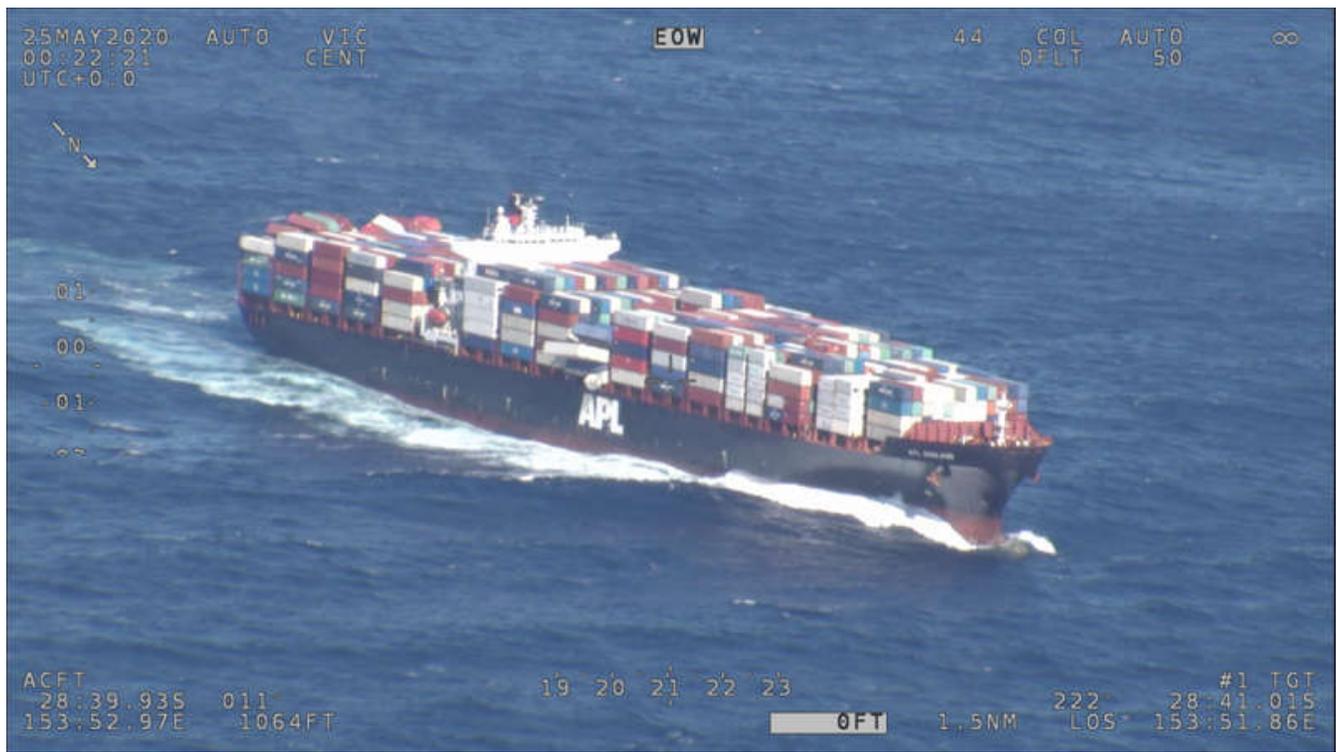
(Foto: AMSA)

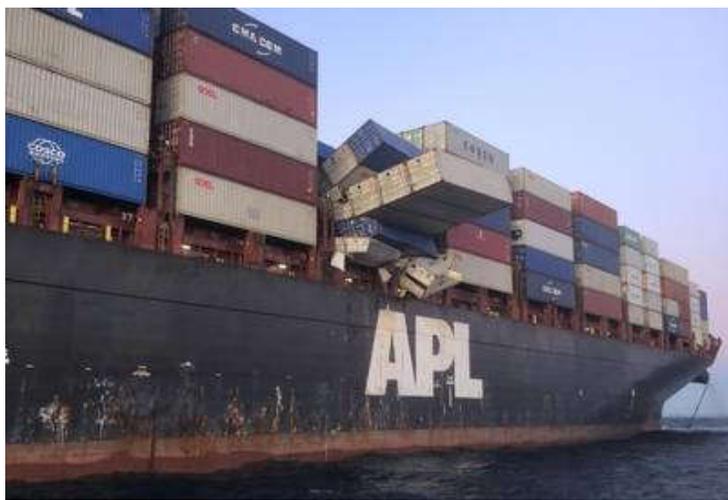
(Foto: AMSA)

Se encontraron máscaras -barbijos- quirúrgicas y otros artículos mojados que llegaron a las playas australianas el martes después de que el buque APL England, con bandera de Singapur, perdiera al menos 40 contenedores por la borda en una tormenta frente a la costa de Sydney.

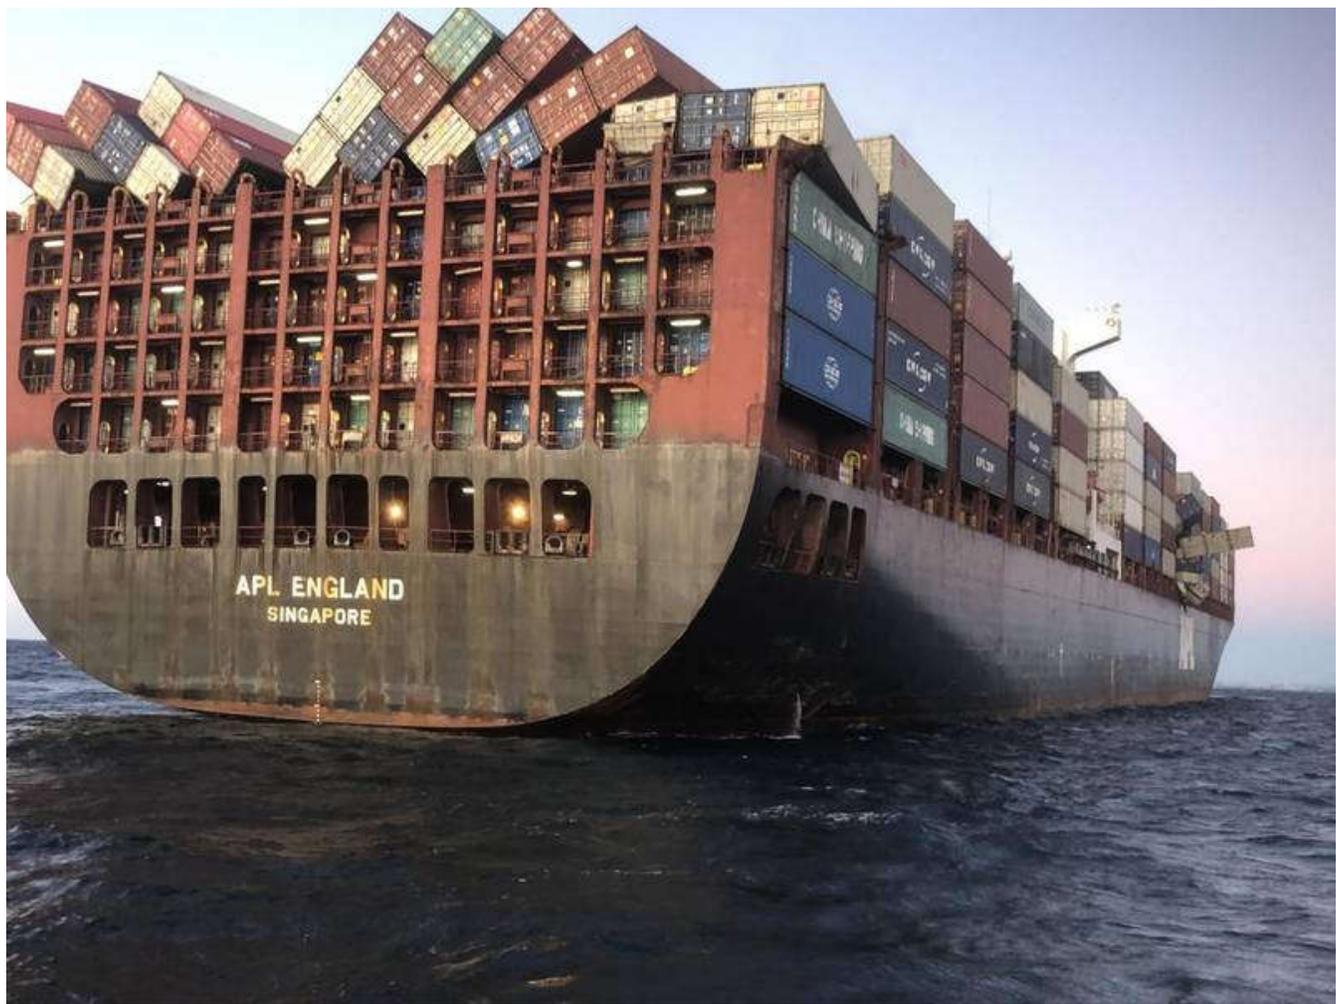
Docenas de contenedores cayeron al mar (<https://www.marinelink.com/news/containership-loses-boxes-heavy-seas-off-478766>) y muchos más sufrieron daños el domingo por la mañana cuando el APL England de 277 metros de eslora experimentó una pérdida temporal de propulsión y comenzó a rolar mucho a unos 73 kilómetros al sureste de Sydney. El capitán del barco informó que 40 contenedores se perdieron por la borda y que 74 contenedores resultaron dañados. Varios contenedores también están sobresaliendo tanto del lado de estribor como del de babor de la nave, y se pueden ver varias estibas de contenedores tumbadas sobre la cubierta en la popa.

(Foto: AMSA)

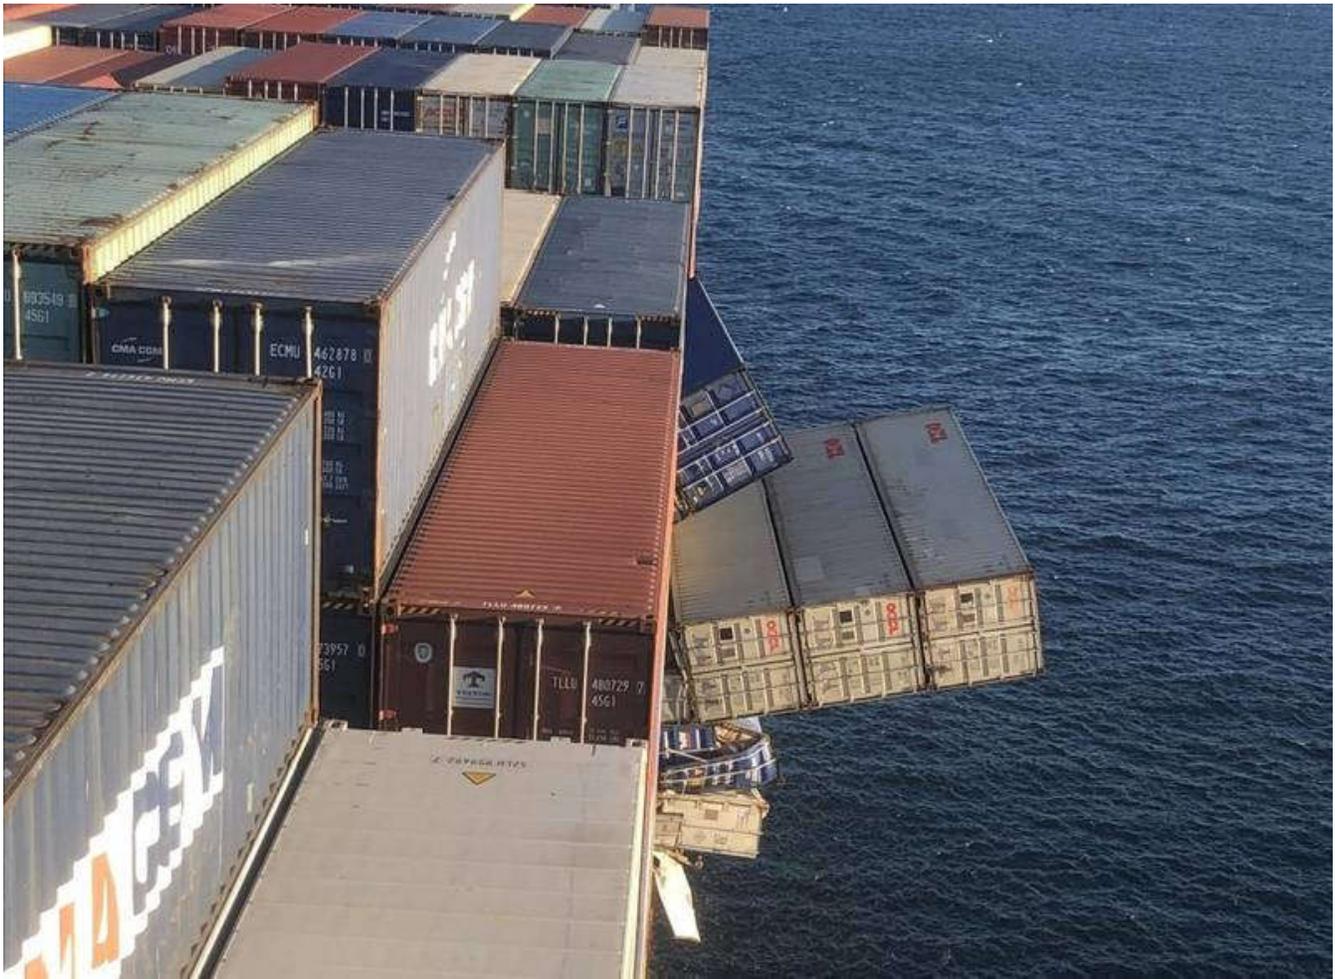
(Foto: AMSA)

Una vez que el barco esté en el puerto, AMSA comenzará su investigación de seguridad enfocándose en si la carga se estibó y se trincó de forma adecuada a bordo del barco, y en cualquier posible incumplimiento de las regulaciones de contaminación ambiental.
