## Accidente grúa pórtico STS en Helsinki – by @WorldCargoNews

## Incidente de grúa en Helsinki

El incidente ocurrió en la terminal Multi-Link en Vuosaari en el puerto de Helsinki, Finlandia, el 2 de julio. Como se puede ver en las imágenes, las patas delanteras se separaron de la viga ecualizadora superior.

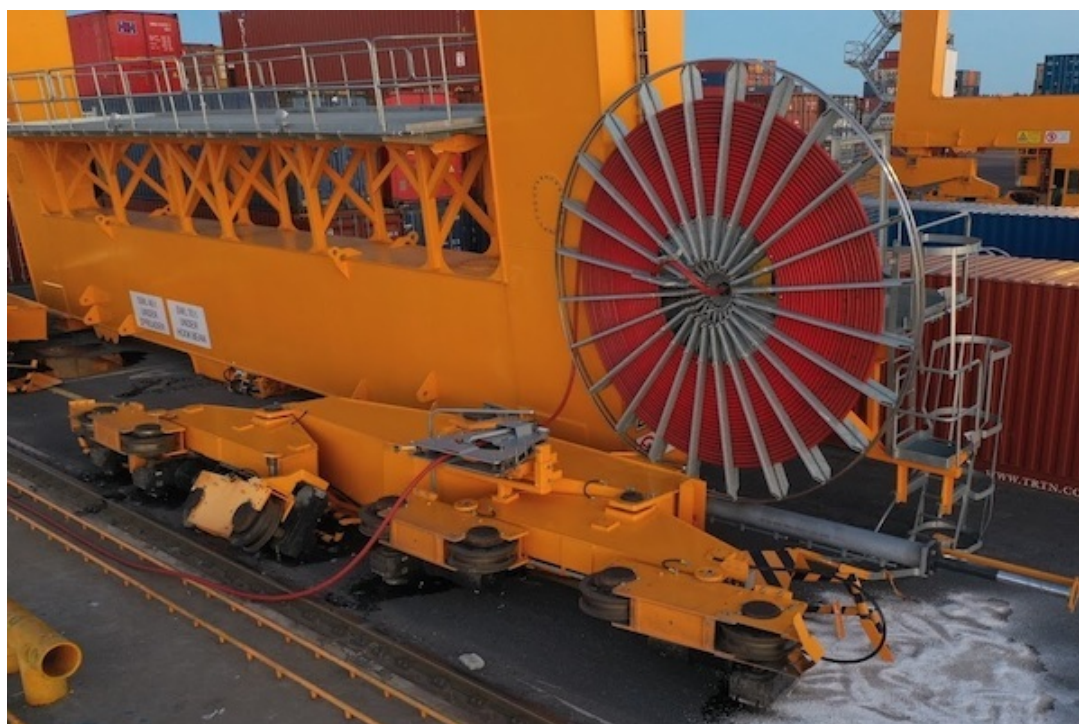
([https://gruasytransportes.files.wordpress.com/2021/08/vuosaari\\_crane\\_2\\_copy\\_rt.jpeg](https://gruasytransportes.files.wordpress.com/2021/08/vuosaari_crane_2_copy_rt.jpeg))

Konecranes y el puerto están investigando después de un incidente en el que una grúa STS colapsó parcialmente sobre el muelle en Finlandia.

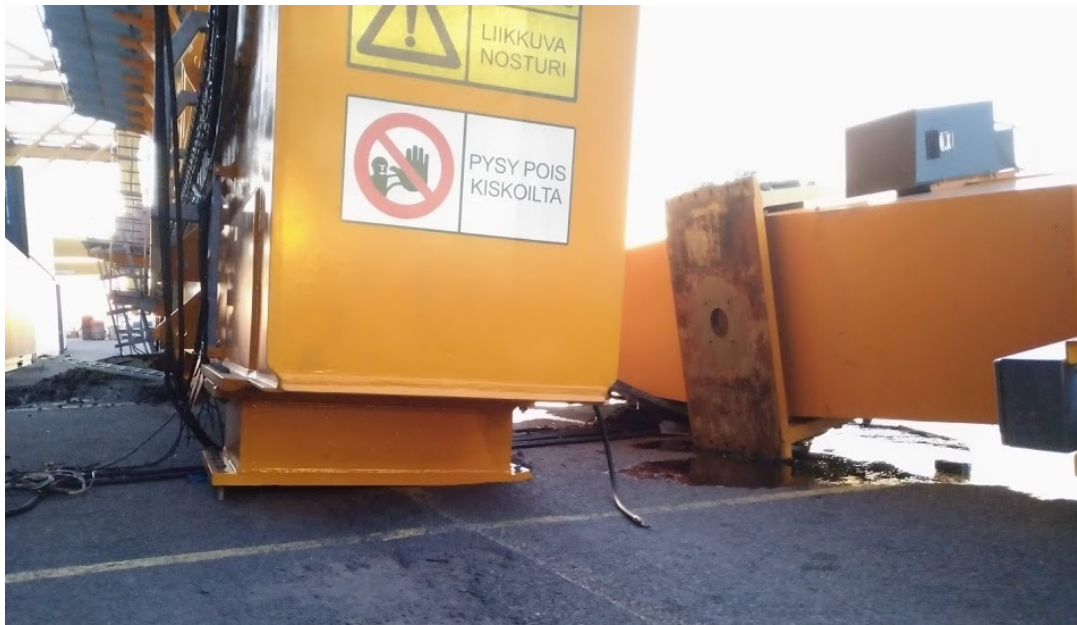
([https://gruasytransportes.files.wordpress.com/2021/08/vuosaari\\_bolt\\_joint.jpg](https://gruasytransportes.files.wordpress.com/2021/08/vuosaari_bolt_joint.jpg)).

La grúa estaba operando en ese momento. Durante las operaciones, las patas de la grúa se separaron de las vigas ecualizadoras y de los conjuntos de los bogies. La grúa cayó sobre el muelle y descansa directamente sobre la viga horizontal (sill beam). El operador sufrió una herida en la mano en la cabina al caer la grúa hacia adelante, pero no hubo heridos graves.

Mientras tanto, Konecranes y el puerto han asegurado el área alrededor de la grúa, y Konecranes está llevando a cabo la investigación y las reparaciones de una manera que minimiza la interrupción operativa de la terminal.
